Prezydent Miasta Stargard

**DECYZJA**

## PRACOWNIA PRZYRODNICZA SOSENKA

## 2. Lokalizacja terenu oraz opis ogólny

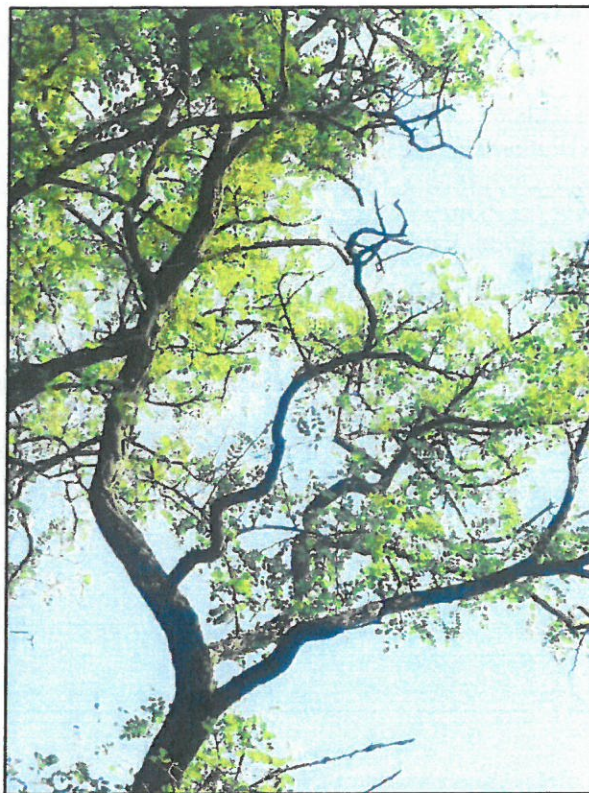
**Zdj. 2.** Korona drzewa z widocznym posuszem gałęziowym

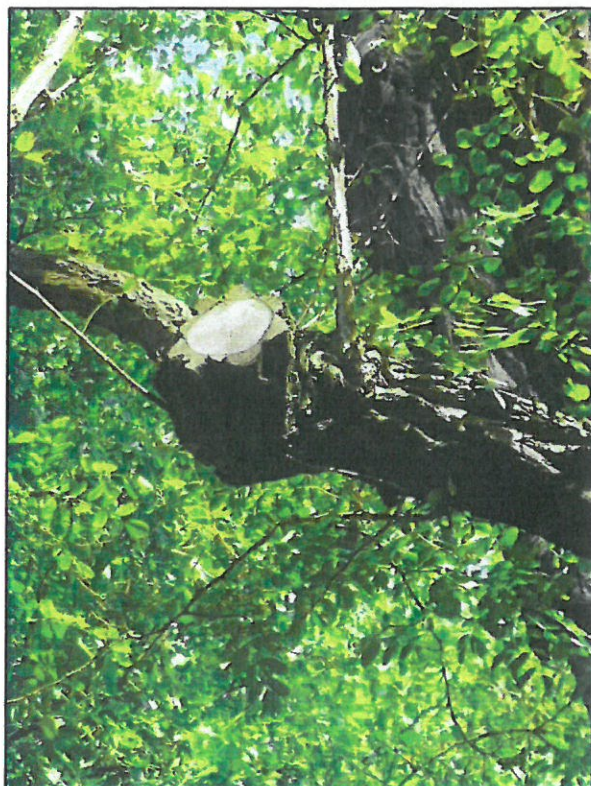
**Zdj. 3.** Ślady po cięciach w koronie

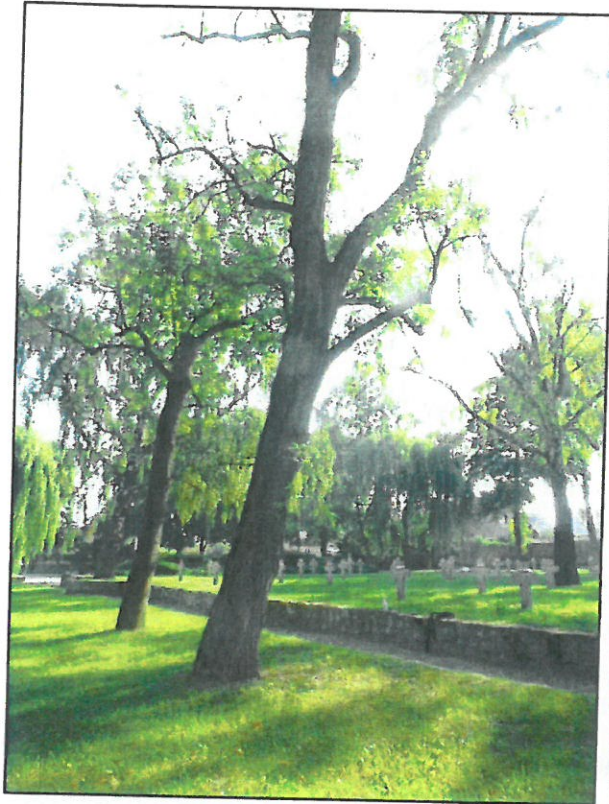
**Zdj. 5.** Pochylenie pnia

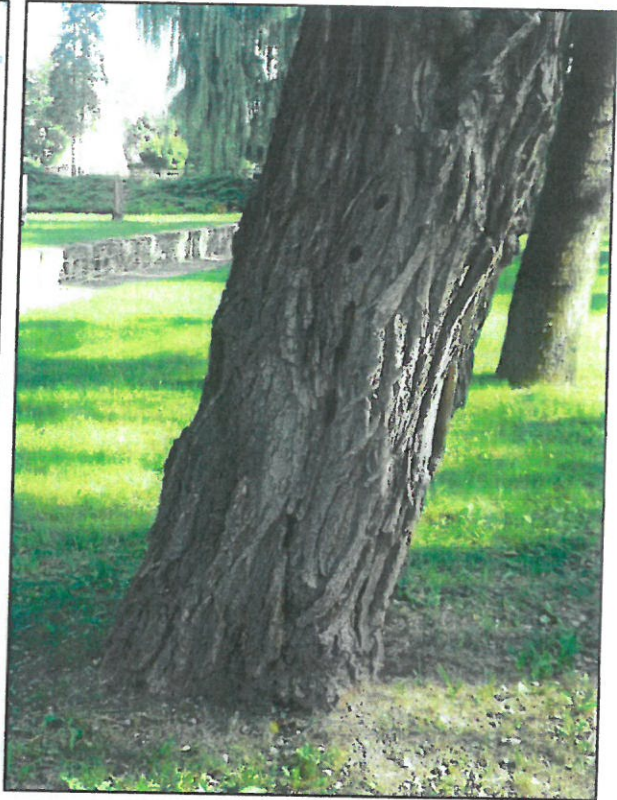
**Zdj. 6.** Liczne dziuple na pniu

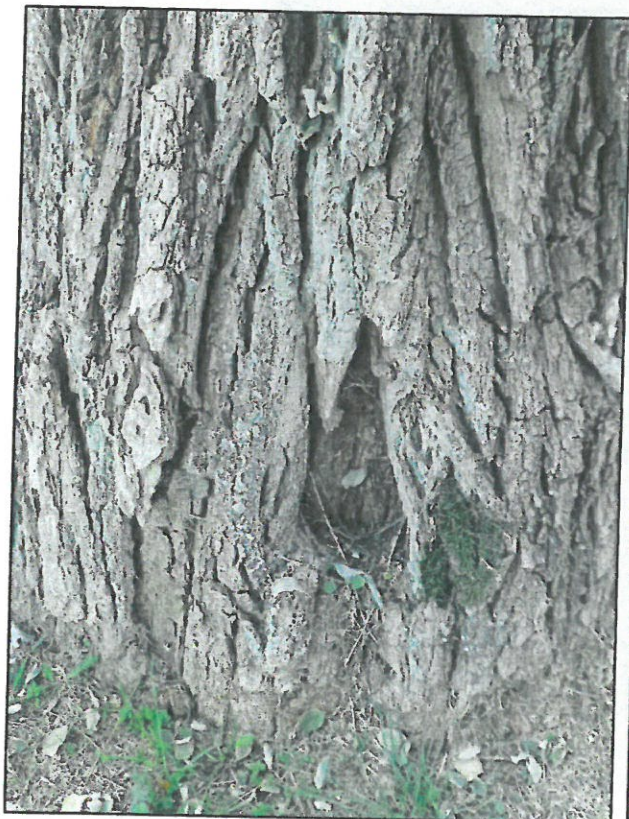
**Zdj. 7.** Ubytek z wypróchnieniem w odziomku

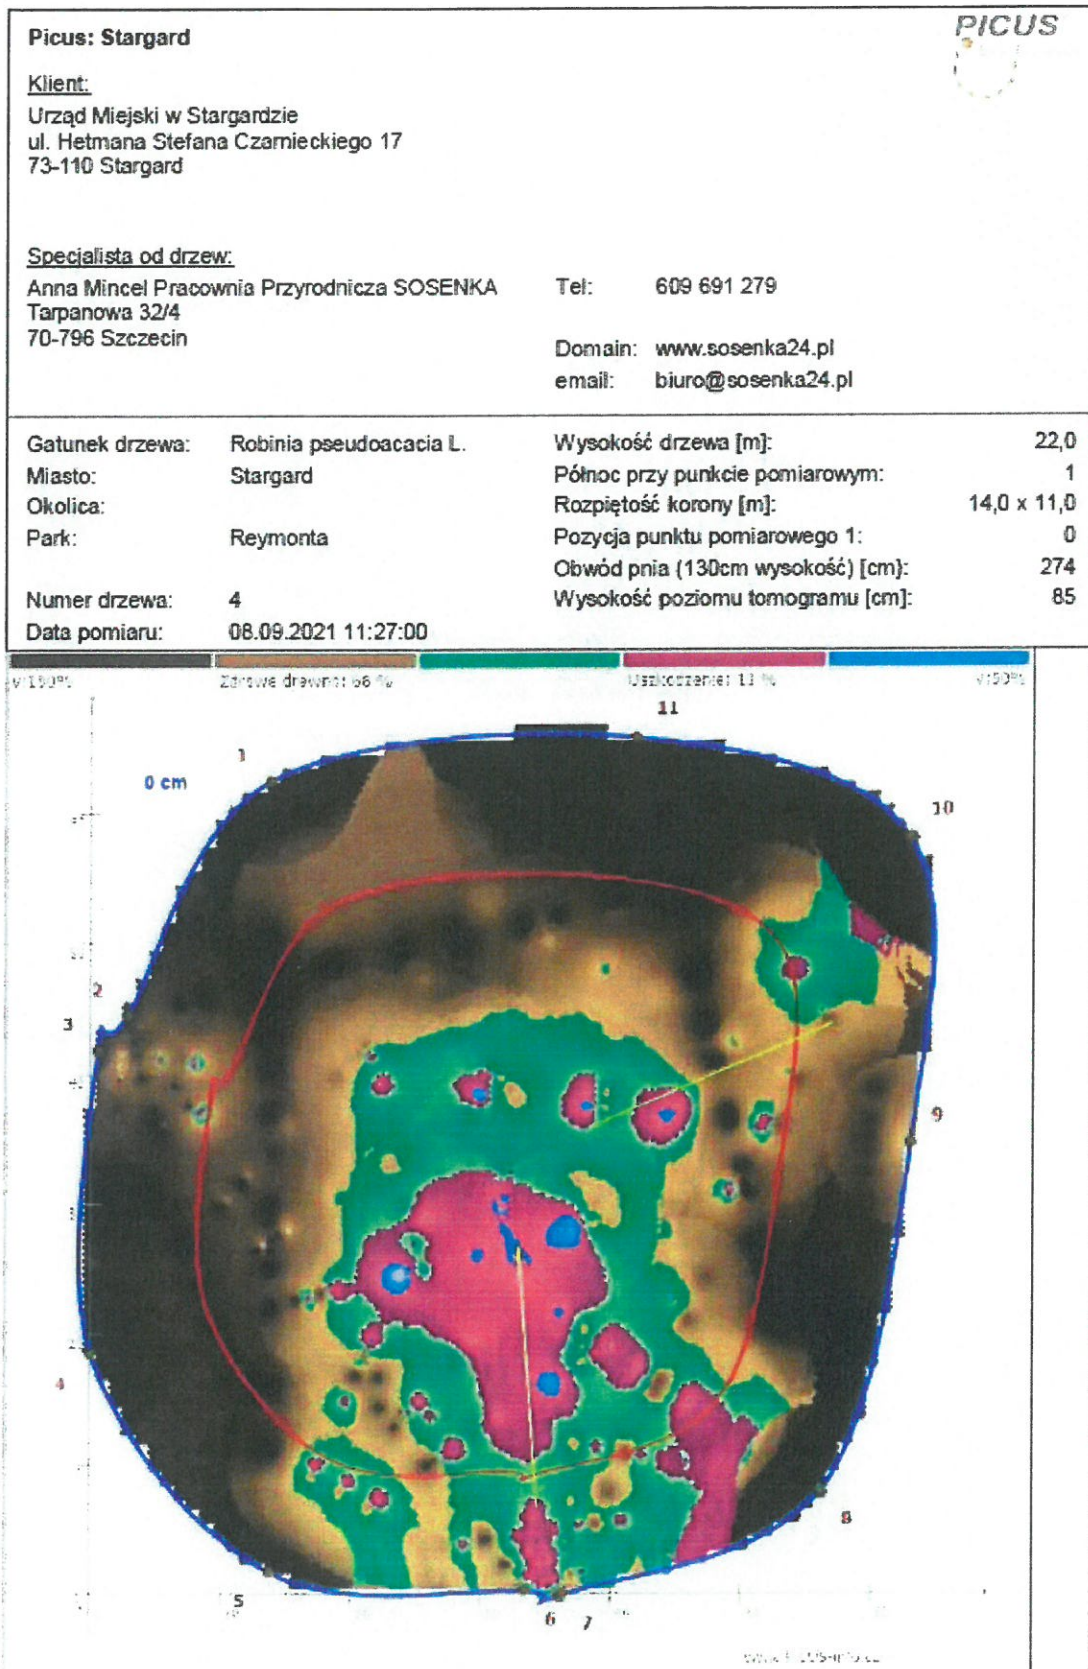
## 6.2. Tomogram drzewa nr 4

<b>GATUNKI CHRONIONE</b>
Liczne dziuple dzięcioła dużego <i>Dendrocopos major</i> na pniu i konarach.
<b>BADANIE SPECJALISTYCZNE</b>
<b>Analiza tomogramu</b>
Badanie tomografem akustycznym przeprowadzono na wysokości 85 cm od poziomu gruntu w płaszczyźnie prostopadłej do osi morfologicznej pnia. Badanie wykazało deprecjację tkanek drzewnych w centralnej i S części pnia na poziomie 11%. Początkowe zmiany strukturalne stwierdzono również w centralnej i S części pnia. W obrębie zmian strukturalnych możliwe pęknięcia. Rozkład obejmuje niewielką część tkanek obwodowych. Drewno zdrowe na poziomie 68%.
<b>ZALECENIA</b>
<b>Zabiegi pielęgnacyjne (zalecenia, zakres, zabezpieczenia)</b>
<ol style="list-style-type: none"> <li>1. Cięcia sanitarne – usunięcie posuszu gałęziowego z zachowaniem żywicieli. Nie należy usuwać żywych gałęzi.</li> <li>2. Kolejne badanie metodą VTA rozszerzoną o badanie tomografem akustycznym w terminie 24 miesięcy.</li> </ol>

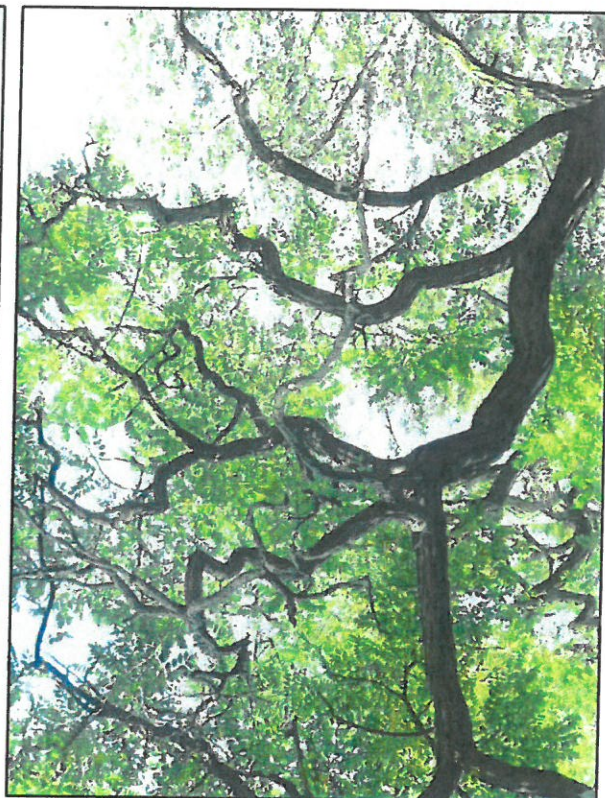
**Zdj. 2.** Widoczny posusz gałęziowy

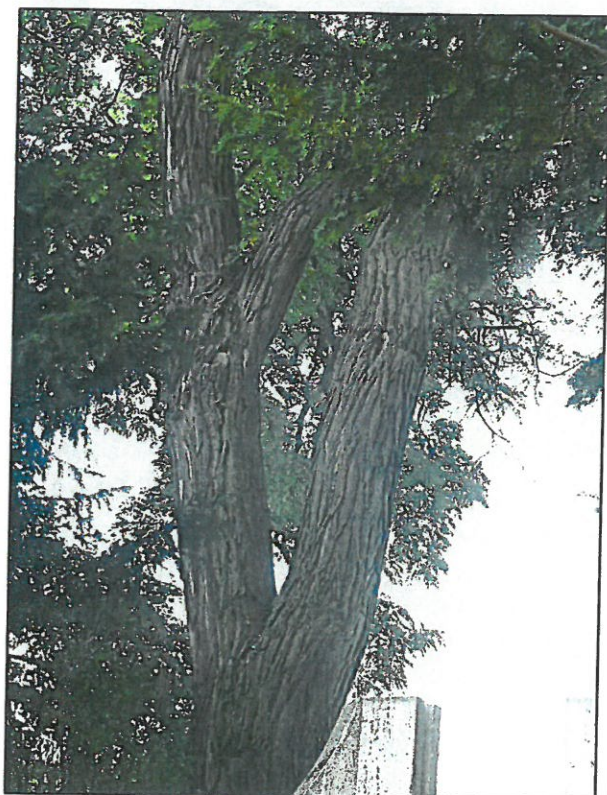
**Zdj. 3.** Rozwidlenie przewodników

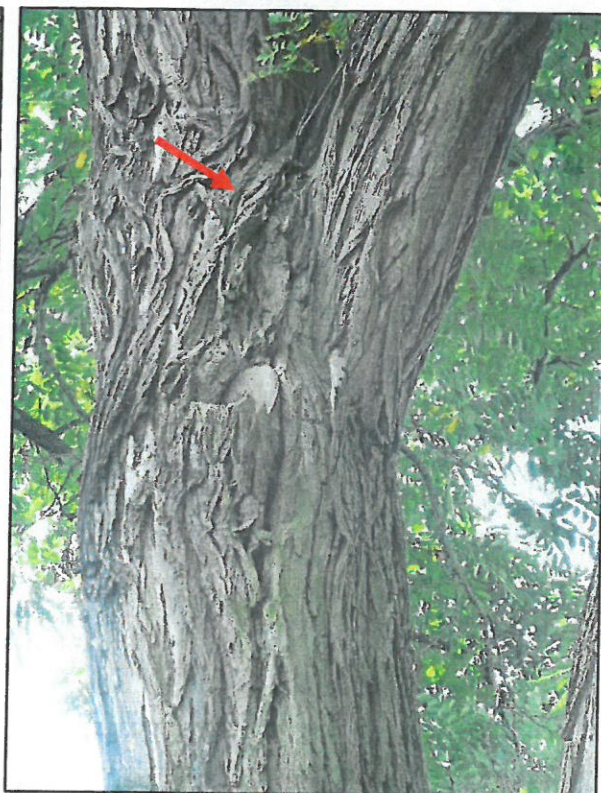
**Zdj. 4.** Rozwidlenie konarów z zakorkiem

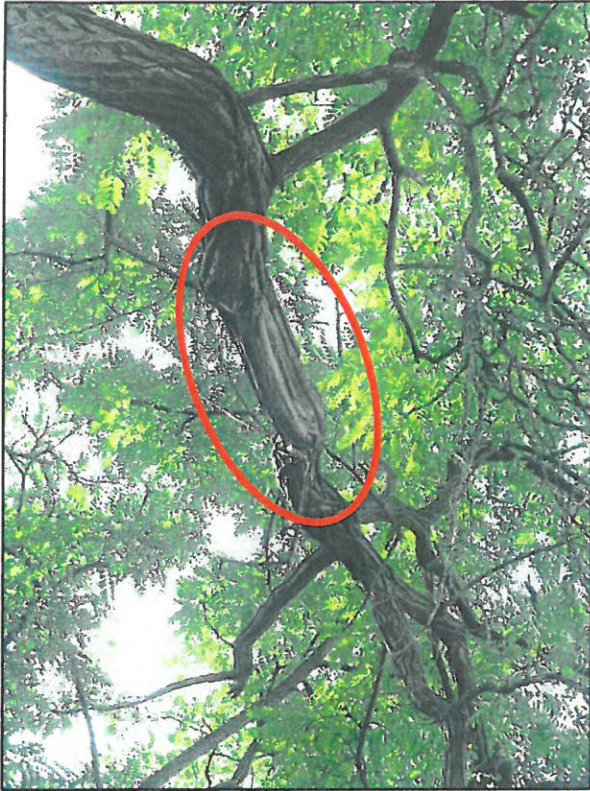
**Zdj. 5.** Rozległy ślad po wyłamaniu w przeszłości

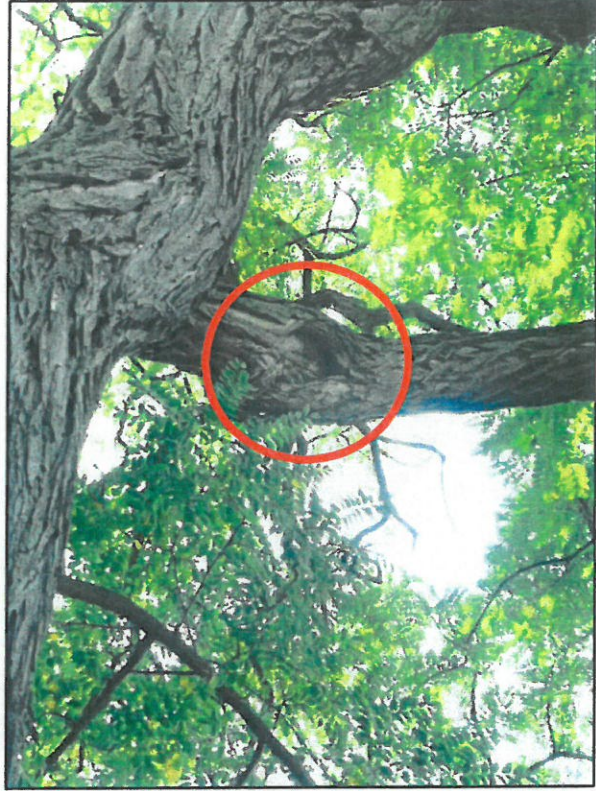
**Zdj. 6.** Martwica z pęknięciem na konarze

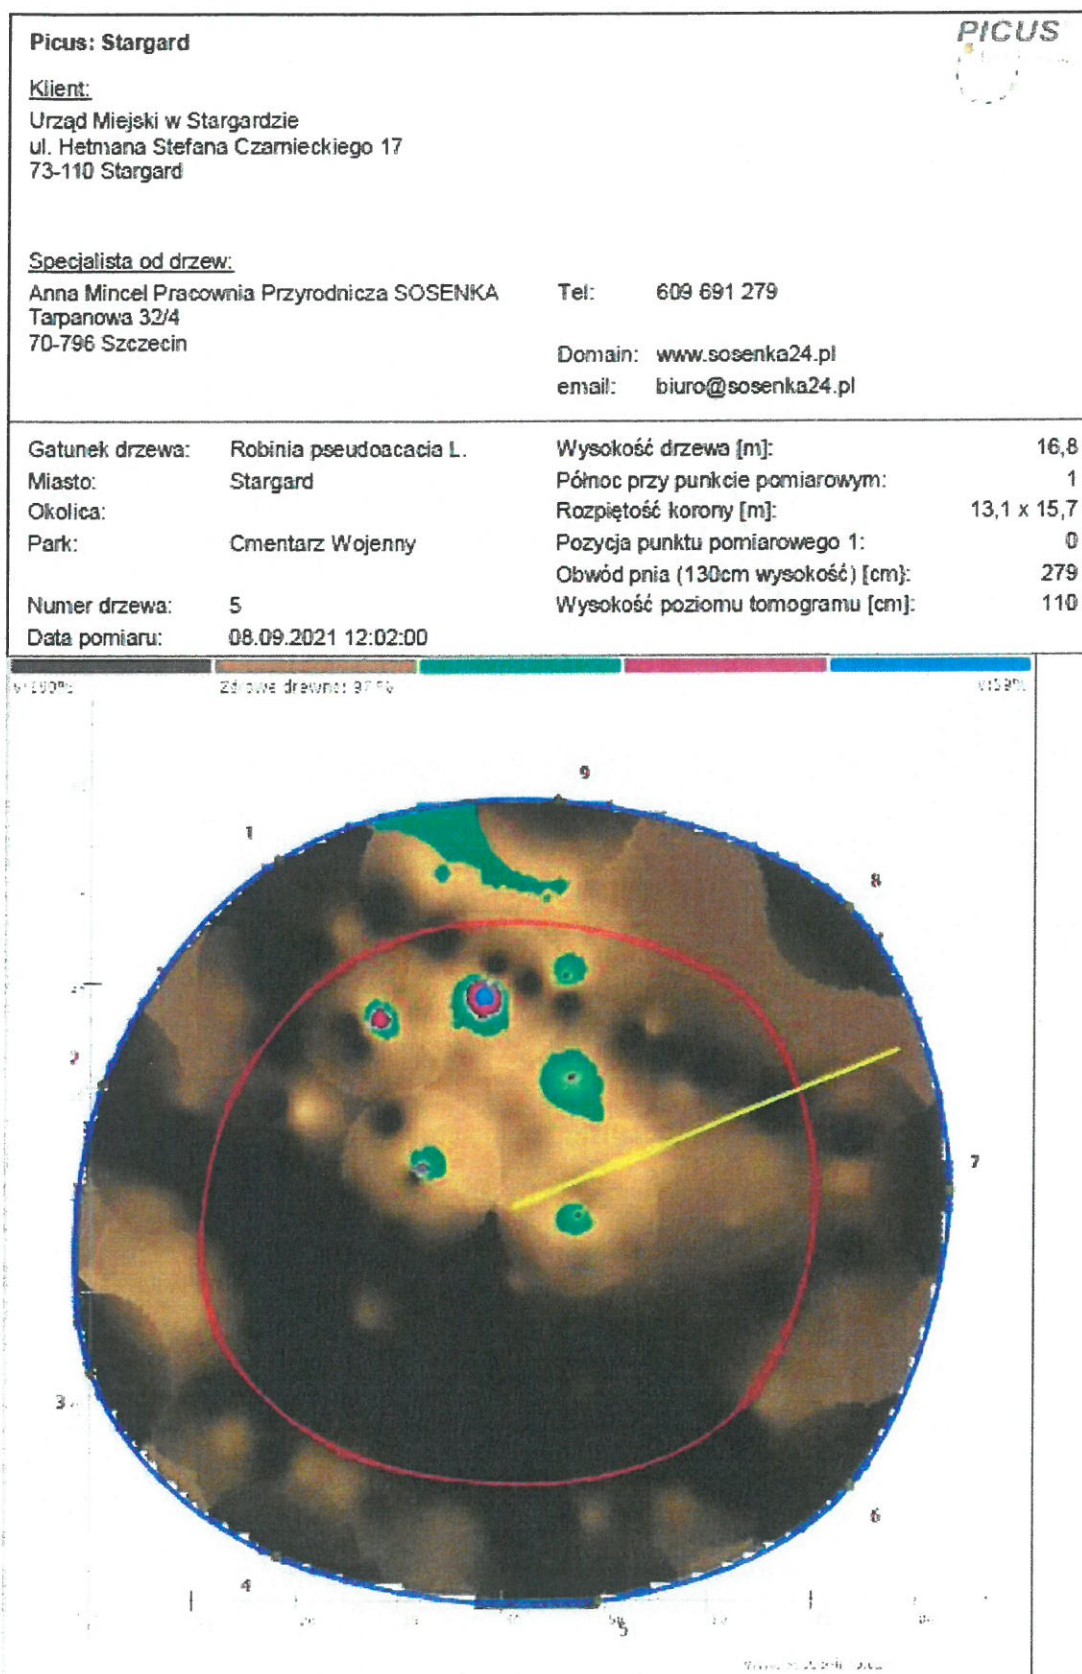
## 7.2. Tomogram drzewa nr 5

PODSTAWOWA DIAGNOSTYKA DRZEWA			
Ocena witalności drzewa wg skali Roloffa (1989)	2	Ocena statyki drzewa (klasyfikacja FRC)	B/C
GATUNKI CHRONIONE			
Dziuple dzięcioła dużego <i>Dendrocopos major</i> na pniu.			
BADANIE SPECJALISTYCZNE			
Analiza tomogramu			
Badanie tomografem akustycznym przeprowadzono na wysokości 110 cm od poziomu gruntu w płaszczyźnie prostopadłej do osi morfologicznej pnia. Badanie nie wykazało rozkładu tkanek drzewnych. Na badanym poziomie możliwość występowania pęknięć. Drewno zdrowe na poziomie 97%.			
ZALECENIA			
Zabiegi pielęgnacyjne (zalecenia, zakres, zabezpieczenia)			
<ol style="list-style-type: none"> <li>1. Cięcia sanitarne – należy usunąć 100% posuszu z korony drzewa.</li> <li>2. Cięcia pielęgnacyjne – redukcja korony o 10–15% z uwagi na niekontrolowane wyłamania.</li> <li>3. Monitoring drzewa pod względem niekontrolowanych wyłamania.</li> <li>4. Kolejne badanie metodą VTA rozszerzoną o badanie tomografem akustycznym w terminie 24 miesięcy.</li> </ol>

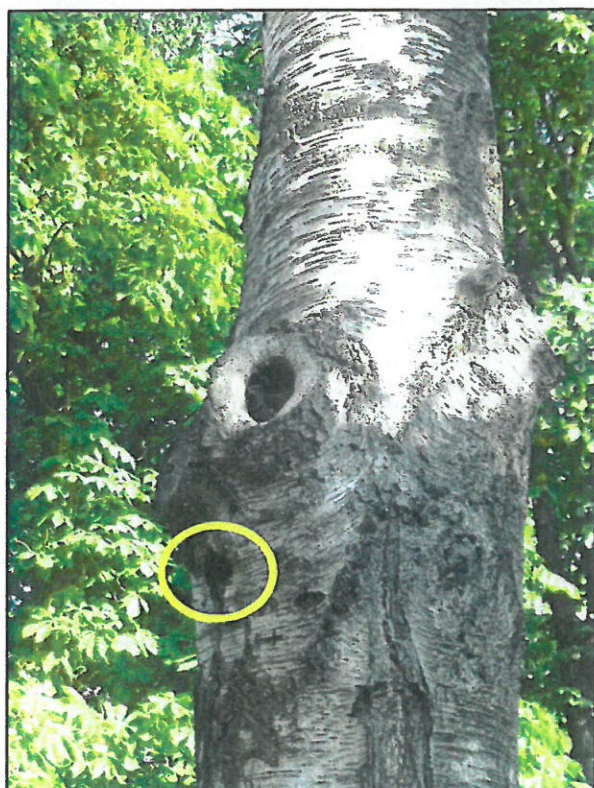
**Zdj. 3.** Dziupła tuż pod dwoma śladami po cięciach

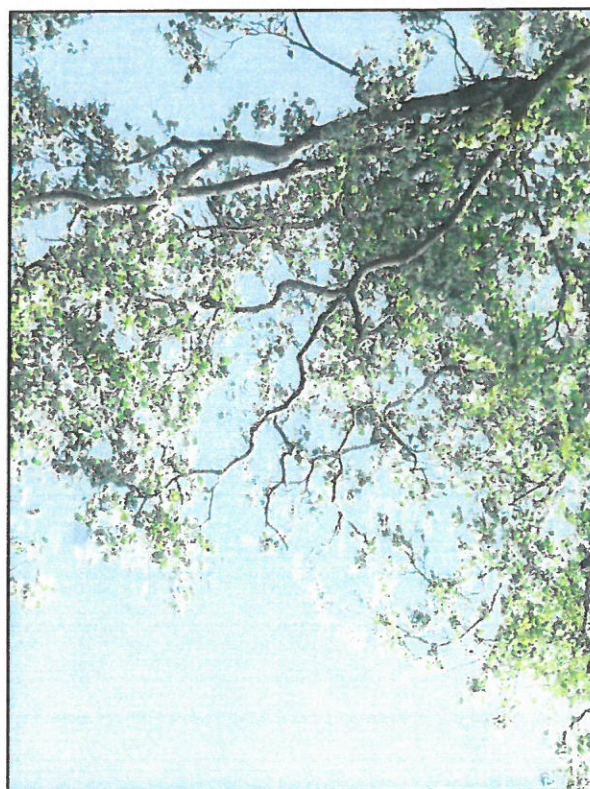
**Zdj. 4.** Posusz gałęziowy

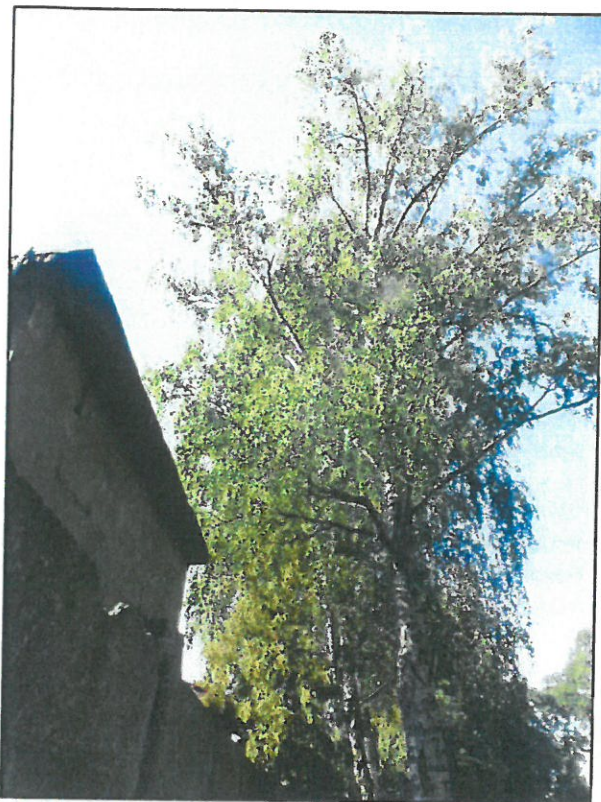
**Zdj. 5.** Korona drzewa sięgająca na budynek sąsiedniej działki

ZALECENIA			
<b>Zabiegi pielęgnacyjne (zalecenia, zakres, zabezpieczenia)</b>			
<ol style="list-style-type: none"> <li>1. Cięcia techniczne nad budynkiem gospodarczym w sąsiedniej posesji.</li> <li>2. Cięcia pielęgnacyjne na poziomie 10–15%.</li> <li>3. Kolejne badanie metodą VTA rozszerzoną o badanie tomografem akustycznym w terminie 24 miesięcy.</li> </ol>

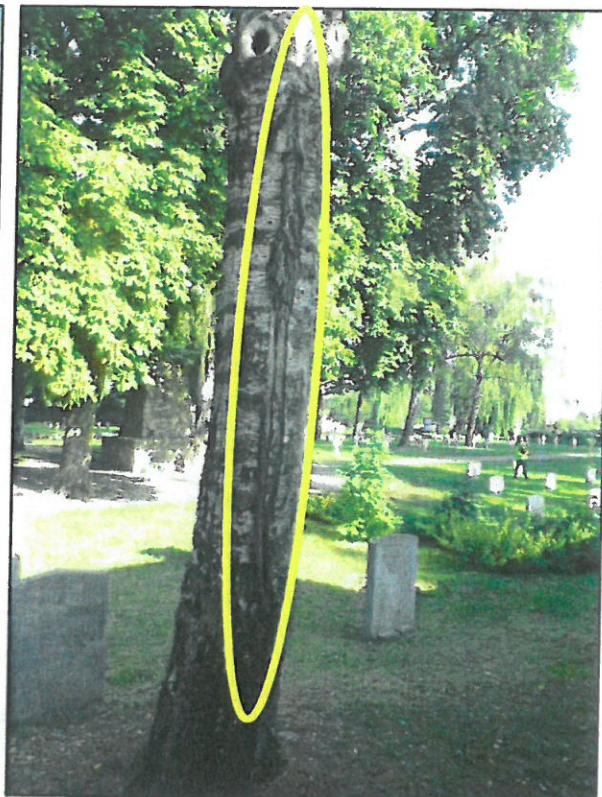
**Zdj. 6.** Zabliźnione pęknięcie mrozowe

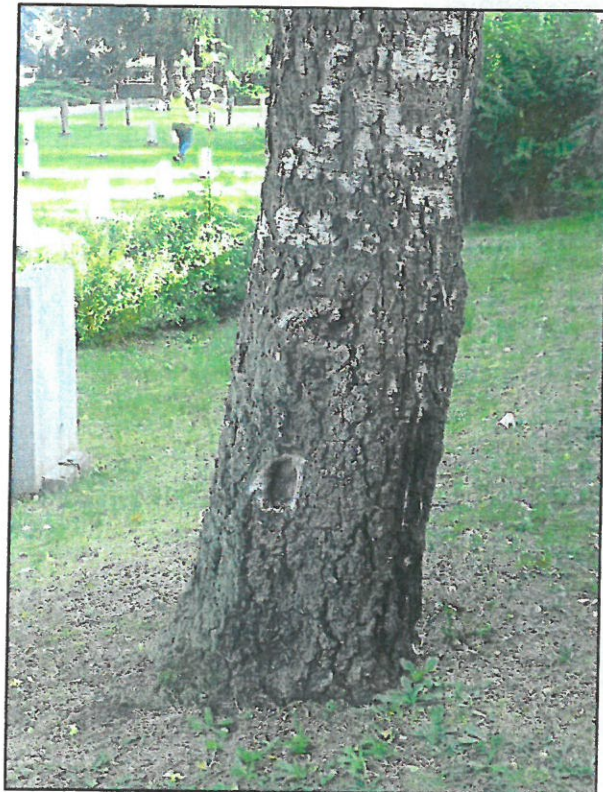
**Zdj. 7.** Martwica w odziomkowej części pnia

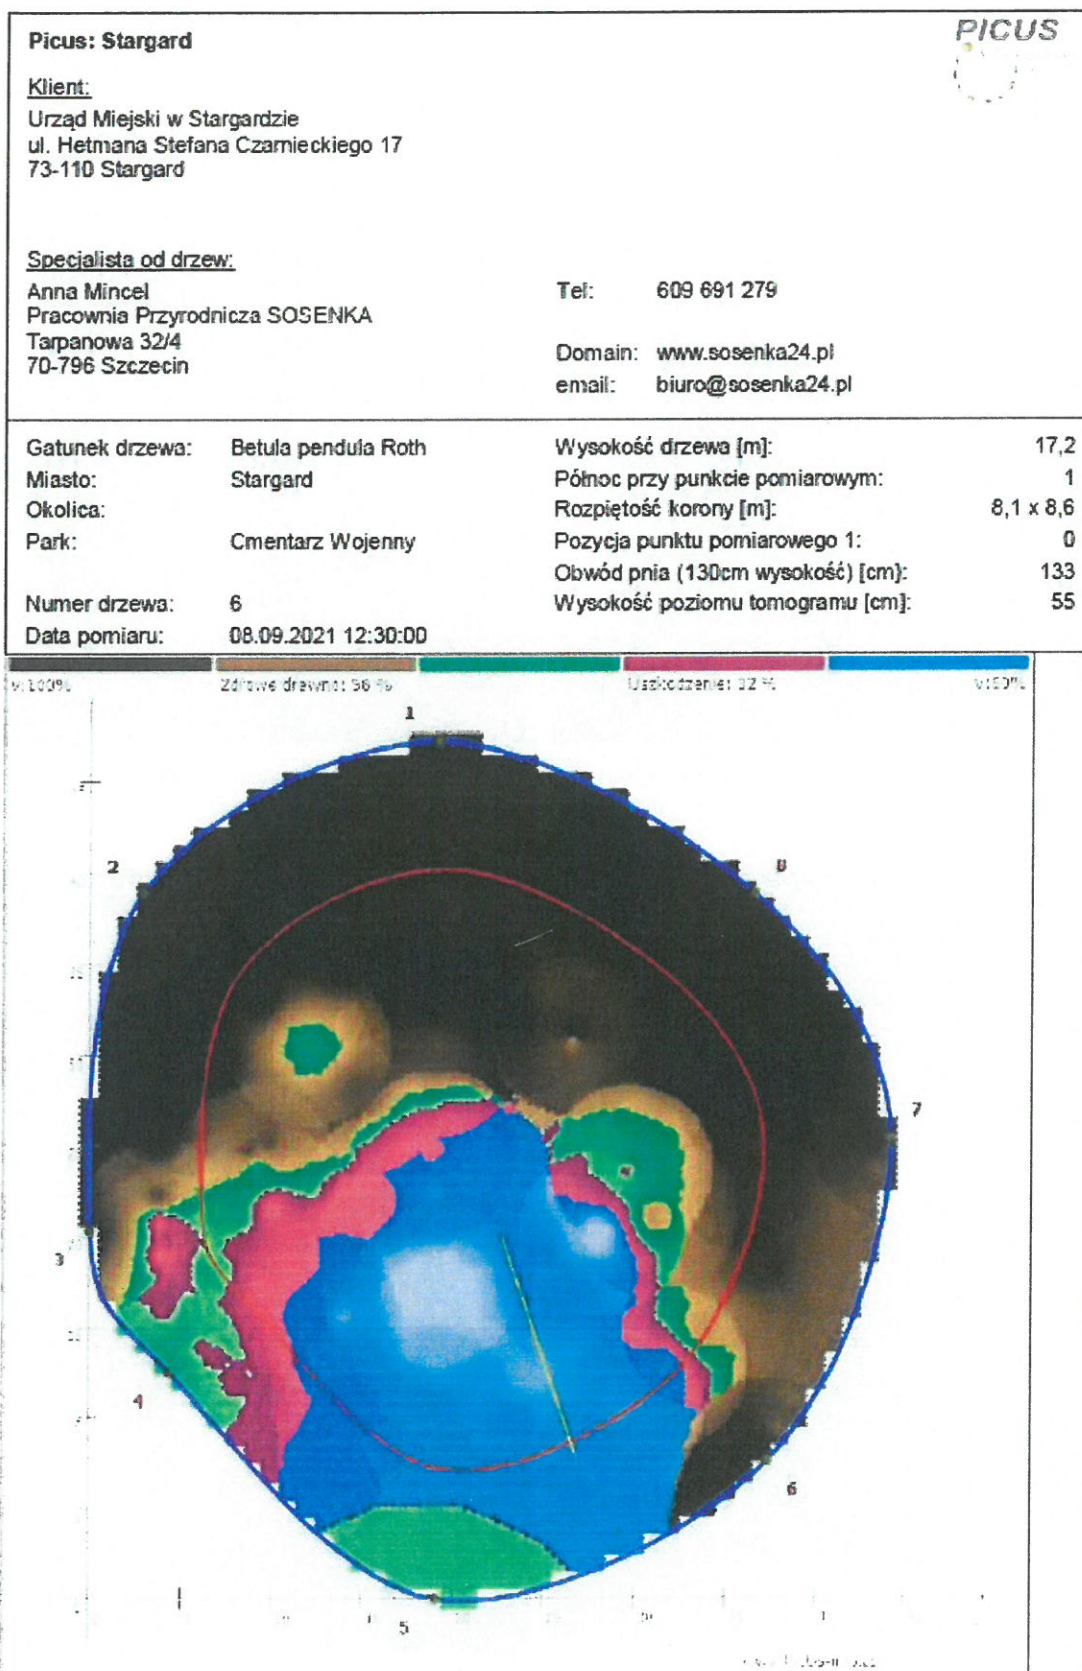
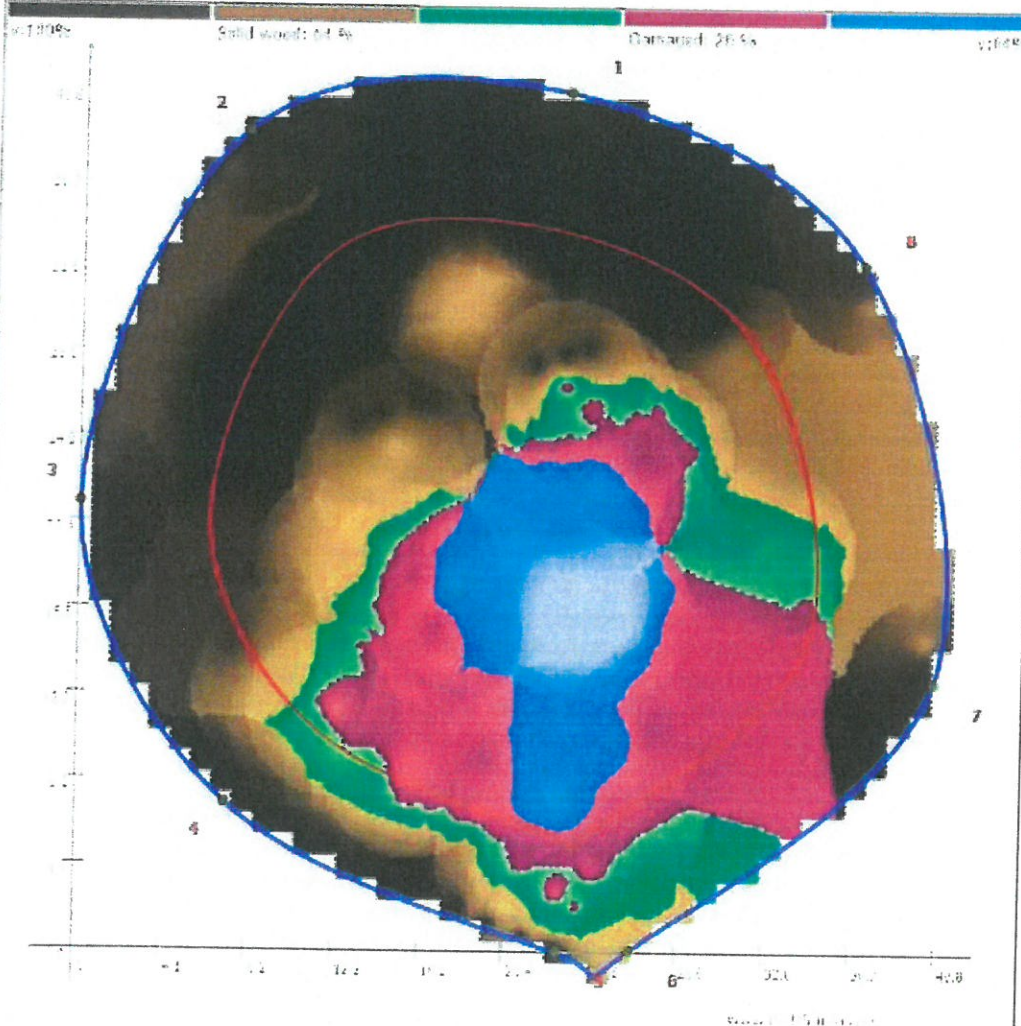
## 8.2. Tomogram drzewa nr 6

- 3) Deprecjacja tkanek drzewnych w badanych drzewach jest na akceptowalnym poziomie stanowiąc niewielki procent badanego przekroju. W drzewie nr 6 rozkład tkanek drzewnych jest największy (na poziomie 26–32%) z uwagi na ubytek kominowy w pniu.

PODSTAWOWA DIAGNOSTYKA DRZEWA			
Ocena witalności drzewa wg skali Roloffa (1989)	2	Ocena statyki drzewa (klasyfikacja FRC)	C
GATUNKI CHRONIONE			
Dziupla dzięcioła dużego <i>Dendrocopos major</i> pod dwoma dawnymi śladami cięć na wysokości ok. 2,8 m od strony SW.			
BADANIE SPECJALISTYCZNE			
<b>Analiza tomogramów</b>			
Badanie tomografem akustycznym przeprowadzono w płaszczyźnie prostopadłej do osi morfologicznej pnia, na wysokości od poziomu gruntu:			
<ul style="list-style-type: none"> <li>a) 55 cm – badanie wykazało deprecjację tkanek drzewnych w centralnej, S i SW części pnia na poziomie 37%. W obrębie zmian strukturalnych możliwość występowania pęknięć. Rozkład obejmuje również tkanki obwodowe. Drewno zdrowe na poziomie 56%;</li> <li>b) 115 cm – badanie wykazało deprecjację tkanek drzewnych w centralnej i S części pnia na poziomie 26%. Rozkład obejmuje również tkanki obwodowe. Nie stwierdzono występowania pęknięć. Drewno zdrowe na poziomie 64%.</li> </ul>

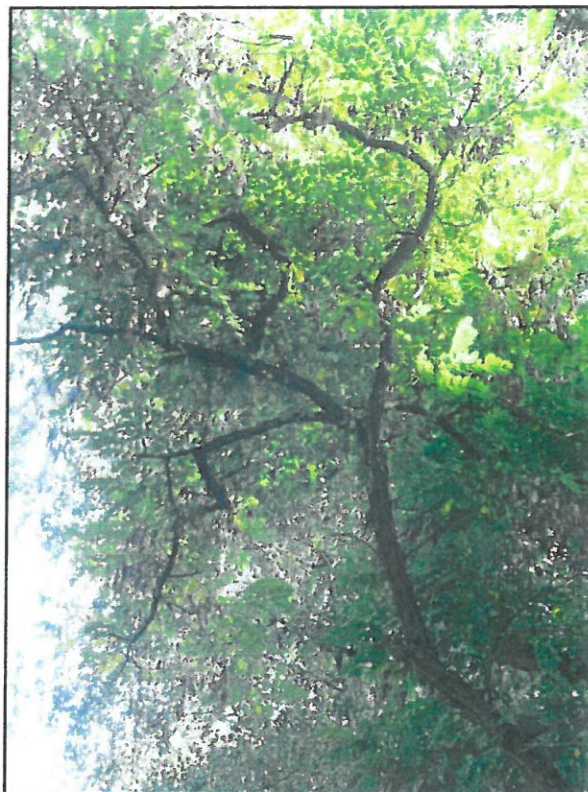
**Zdj. 2.** Posusz gałęziowy

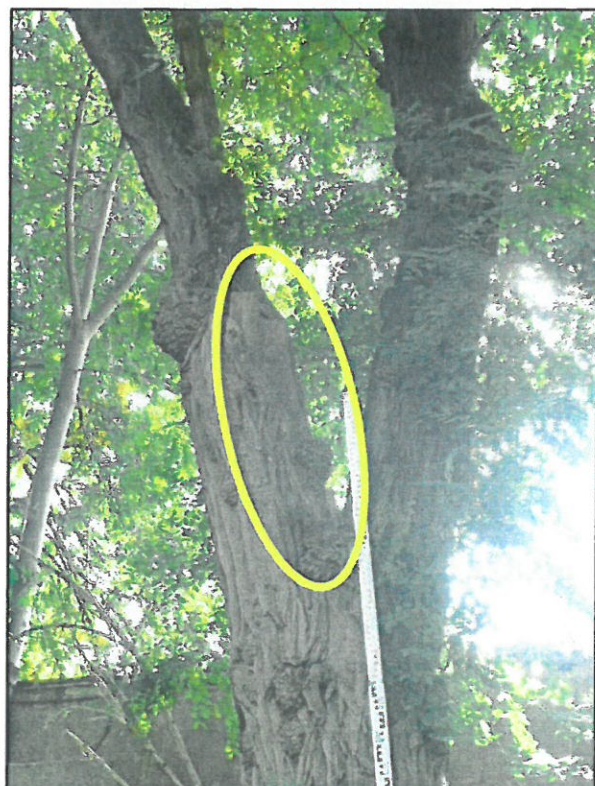
**Zdj. 3.** Rozwidlenie U-kształtne oraz ślad po dawnym wyłamaniu

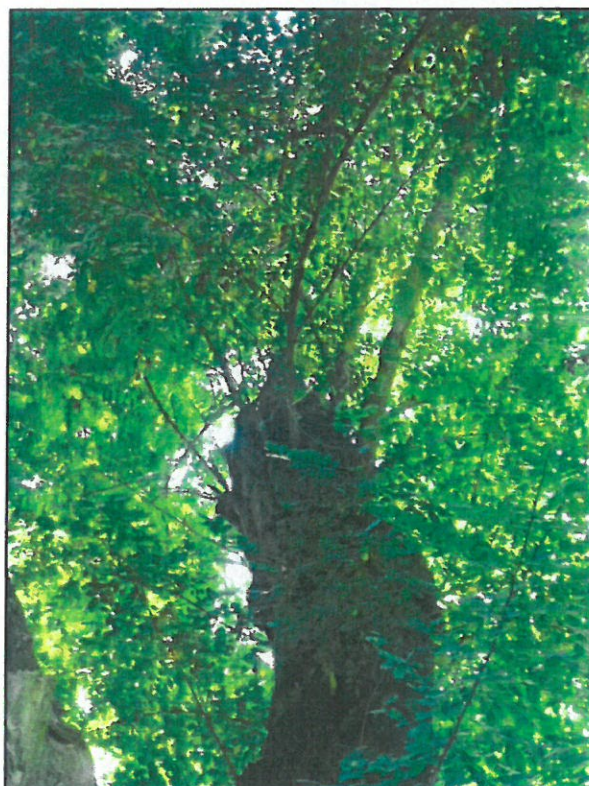
**Zdj. 4.** Konar, który w przeszłości uległ wyłamaniu

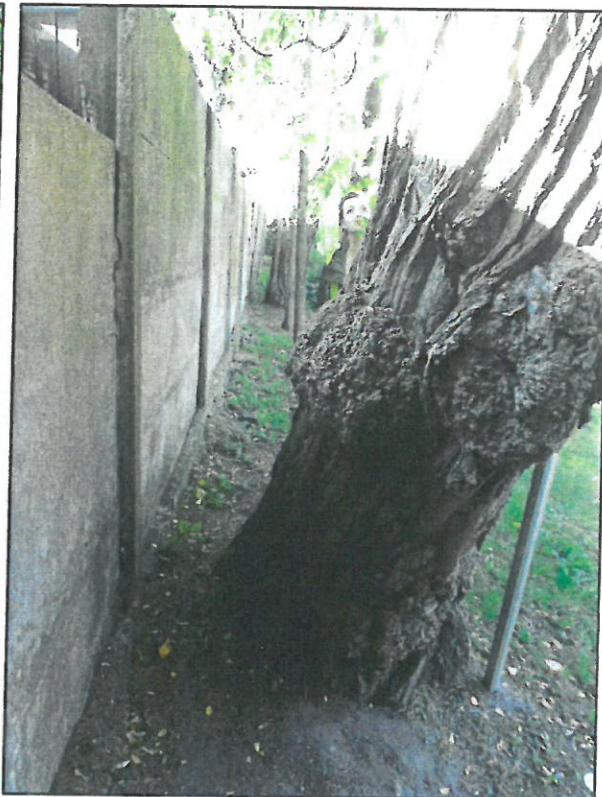
**Zdj. 6.** Bliska odległość od ogrodzenia oraz widoczne pochylenia pnia

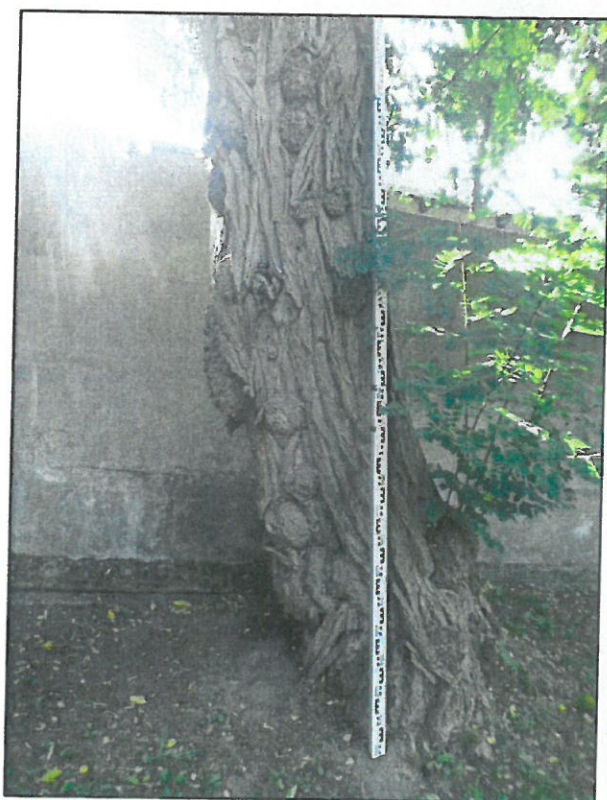
**Zdj. 7.** Pień z licznymi zgrubieniami na pniu

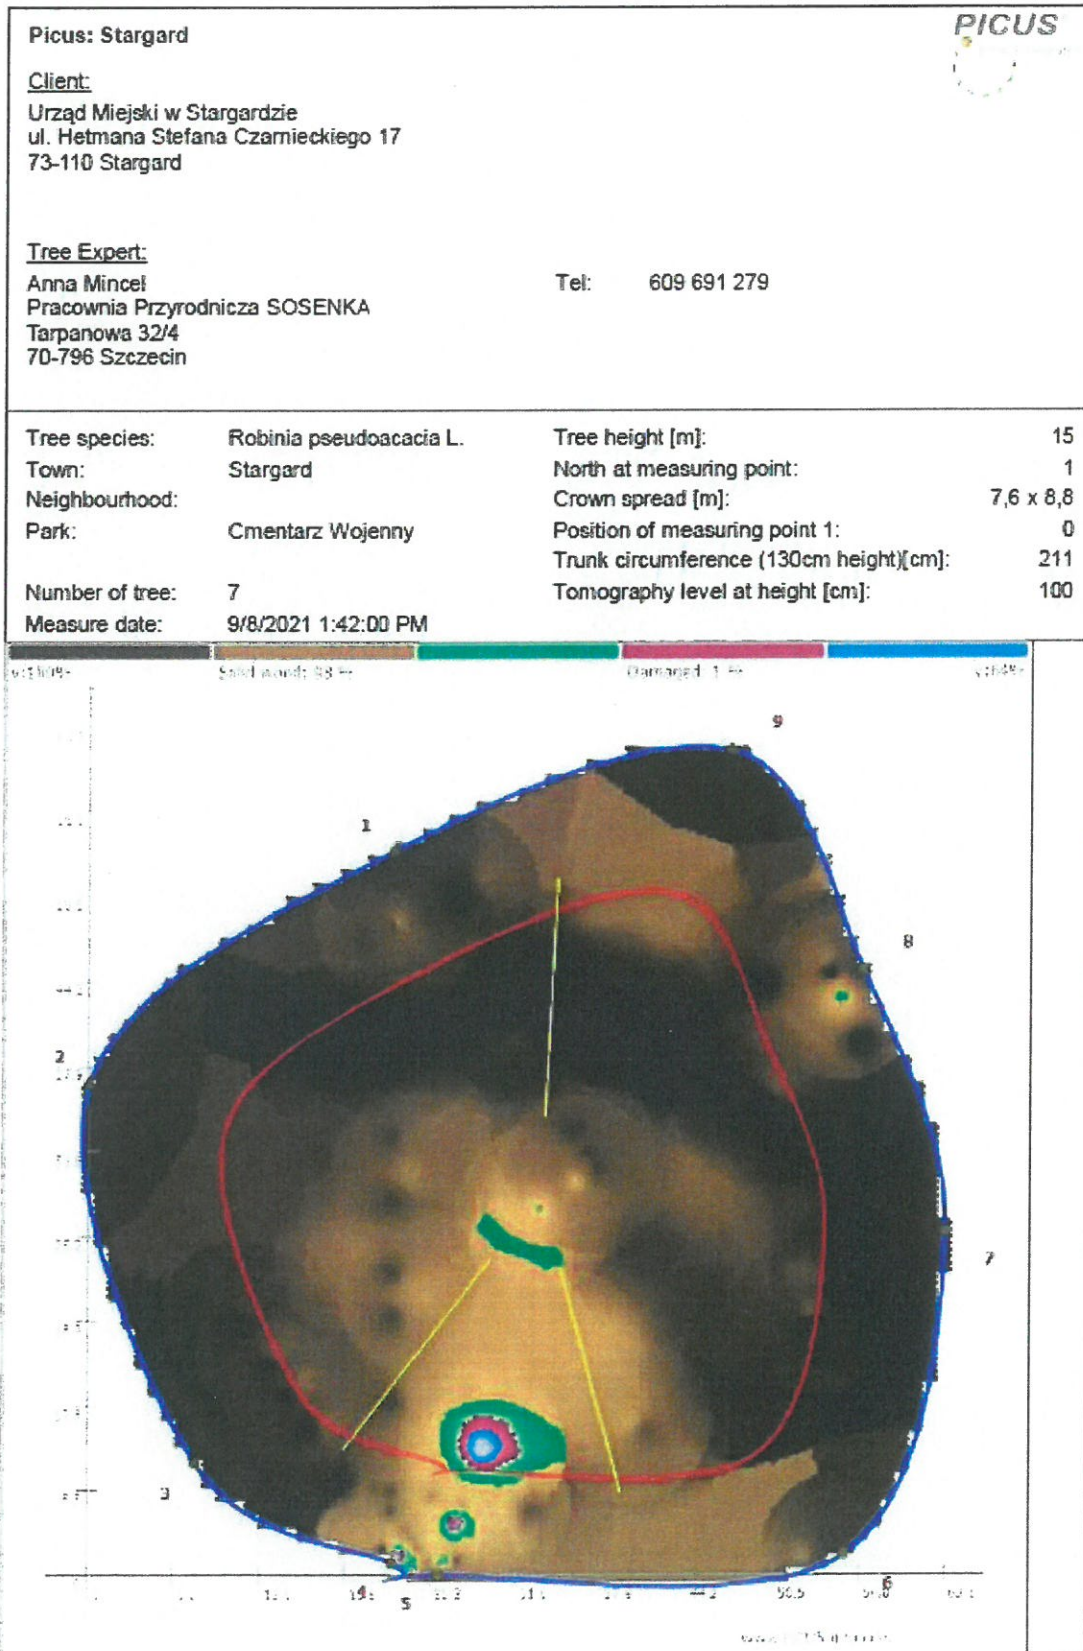
## 9.2. Tomogram drzewa nr 7

GATUNKI CHRONIONE
Nie stwierdzono.
BADANIE SPECJALISTYCZNE
<b>Analiza tomogramu</b>
Badanie tomografem akustycznym przeprowadzono na wysokości 100 cm od poziomu gruntu w płaszczyźnie prostopadłej do osi morfologicznej pnia. Badanie wykazało nieznaczną deprecjację tkanek drzewnych po stronie SE na poziomie 1%. Na badanym poziomie możliwość występowania pęknięć. Drewno zdrowe na poziomie 98%.
ZALECENIA
<b>Zabiegi pielęgnacyjne (zalecenia, zakres, zabezpieczenia)</b>
<ol style="list-style-type: none"> <li>1. Cięcia sanitarne – usunięcie 100% posuszu z korony drzewa.</li> <li>2. Cięcia pielęgnacyjne – redukcja korony na poziomie 10%.</li> <li>3. Kolejne badanie metodą VTA rozszerzoną o badanie tomografem akustycznym w terminie 24 miesięcy.</li> </ol>

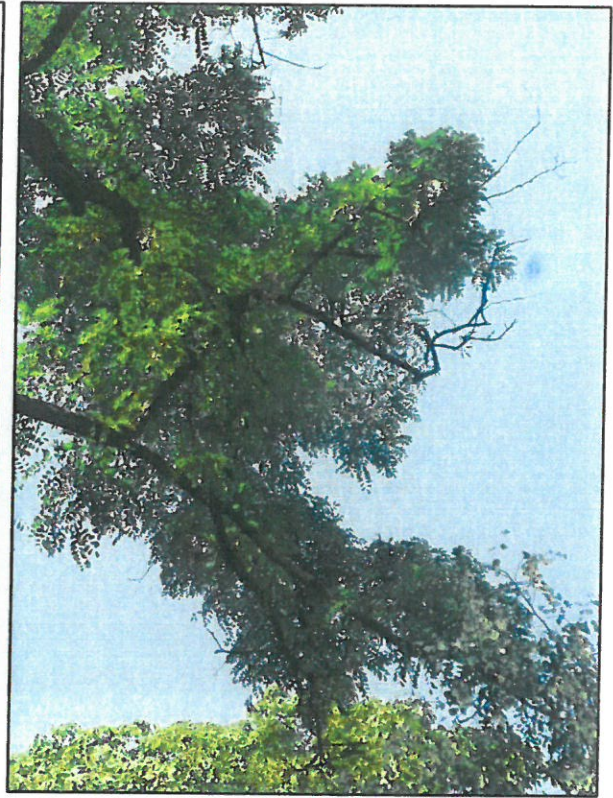
**Zdj. 2.** Posusz gałęziowy w koronie

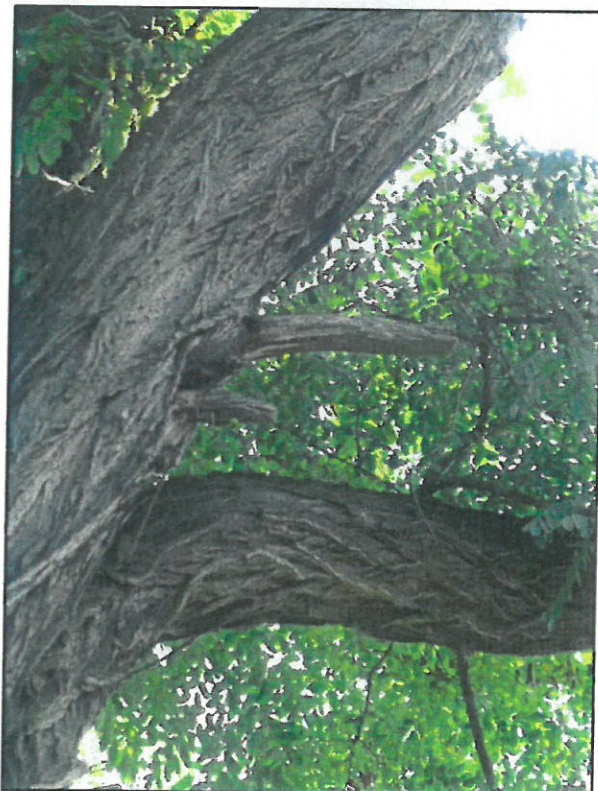
**Zdj. 3.** Tylce po cięciach

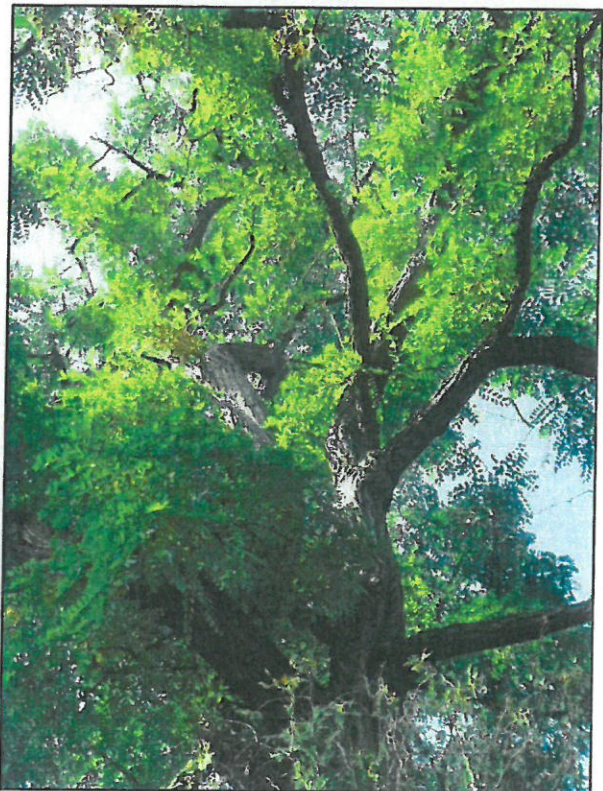
**Zdj. 4.** Krzywizny na przewodnikach

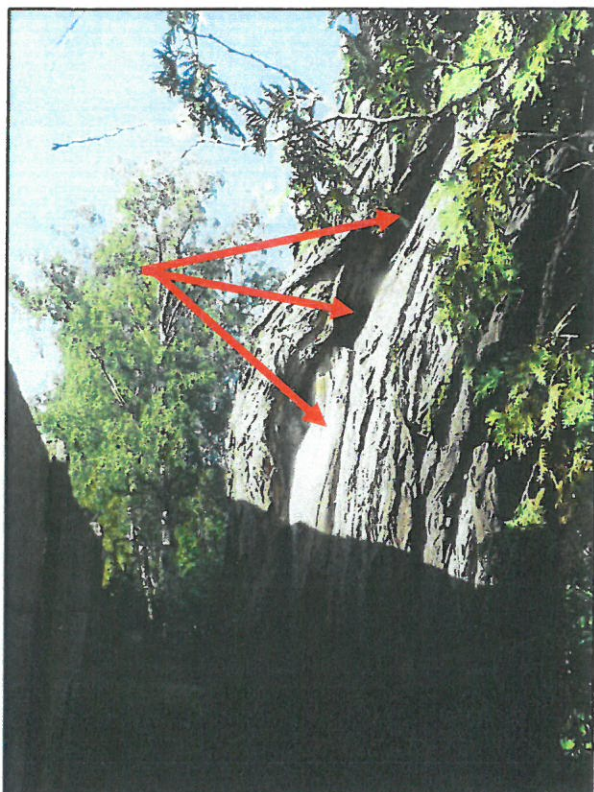
**Zdj. 5.** Martwica na pniu z widocznymi pęknięciami oraz ubytkiem wgłębny tuż nad

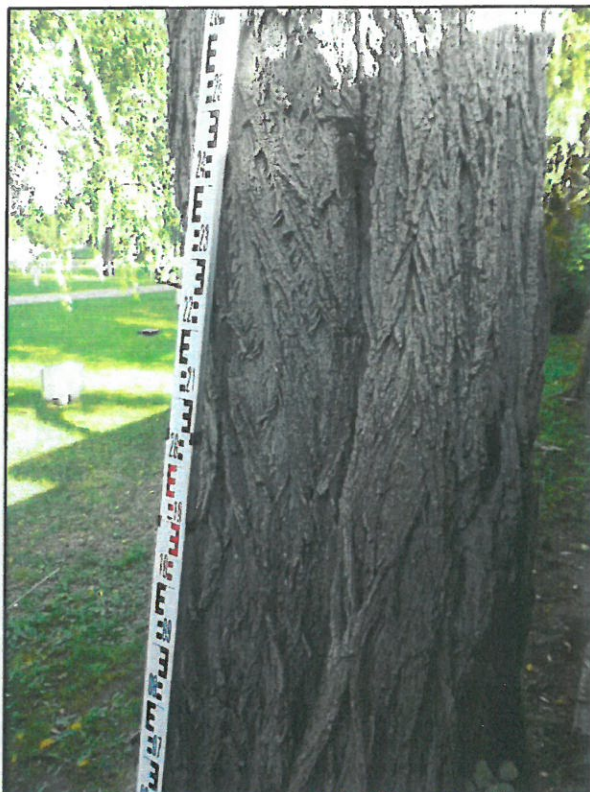
**Zdj. 6.** Zakorek na pniu
