Prezydent Miasta Stargard

**DECYZJA**

## PRACOWNIA PRZYRODNICZA SOSENKA

## 2. Lokalizacja terenu oraz opis ogólny

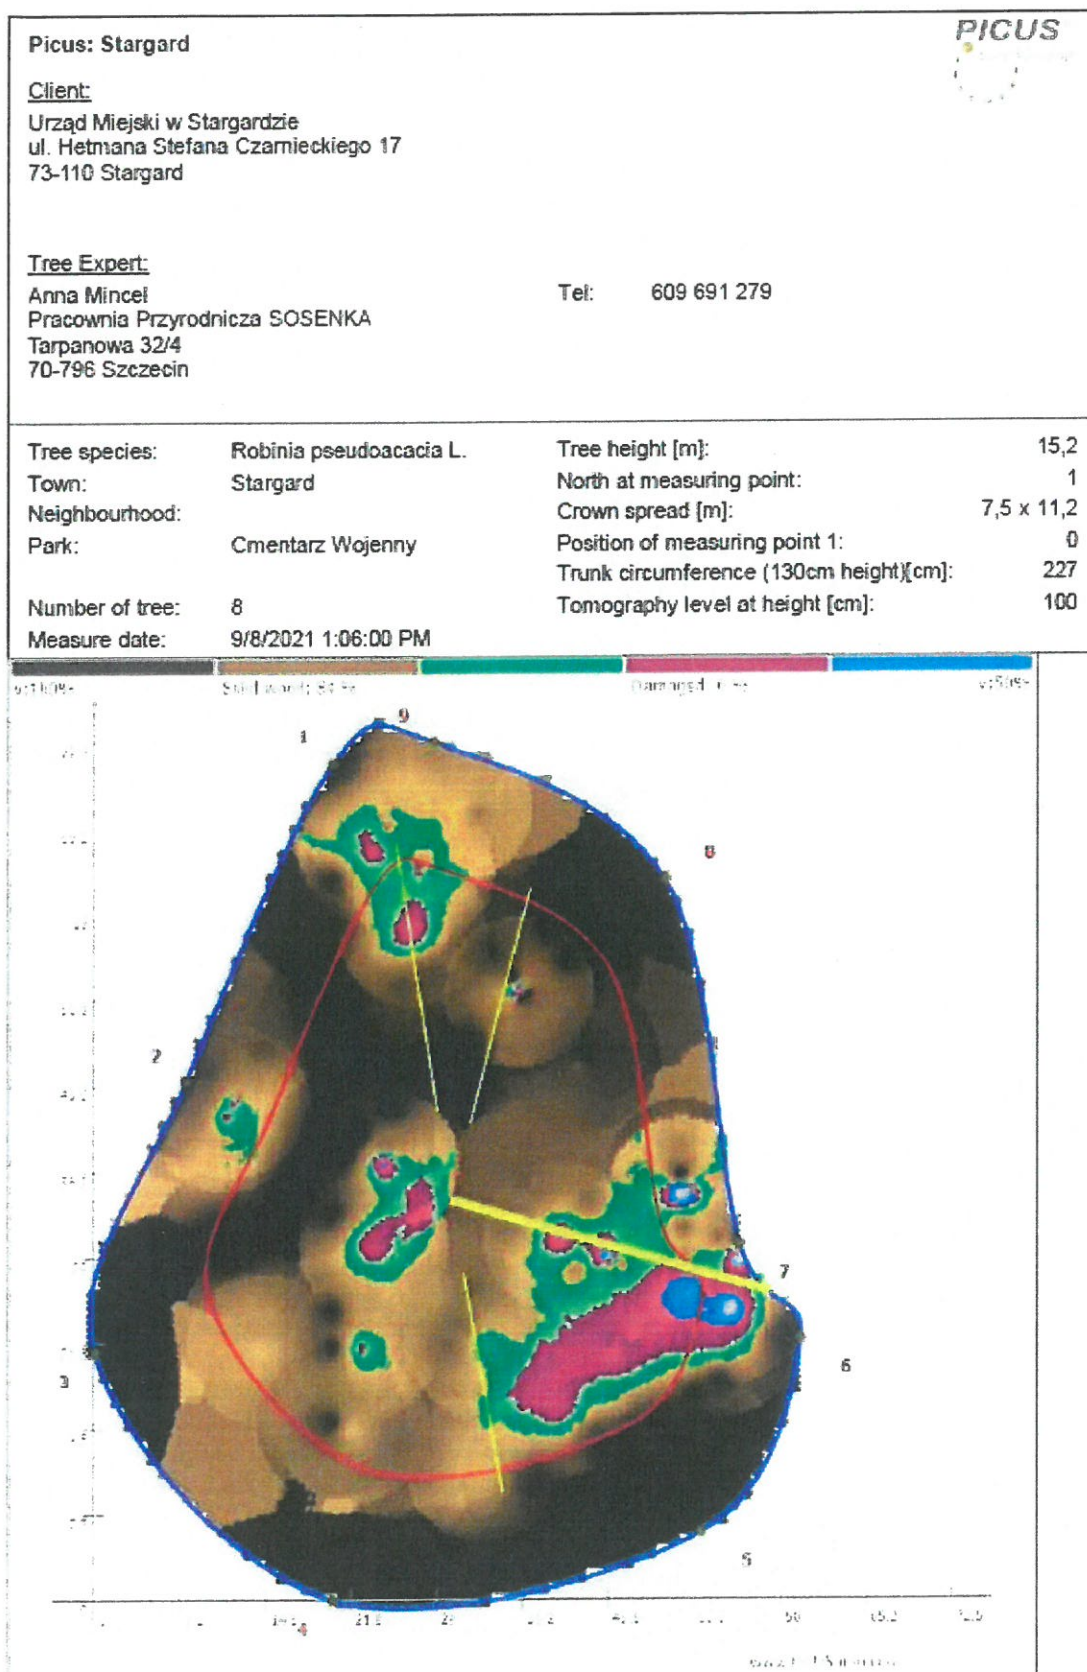
## 10.2. Tomogram drzewa nr 8

PODSTAWOWA DIAGNOSTYKA DRZEWA			
Ocena witalności drzewa wg skali Roloffa (1989)	2/3	Ocena statyki drzewa (klasyfikacja FRC)	C
GATUNKI CHRONIONE			
Nie stwierdzono.			
BADANIE SPECJALISTYCZNE			
Analiza tomogramów			
Badanie tomografem akustycznym przeprowadzono na wysokości 100 cm od poziomu gruntu w płaszczyźnie prostopadłej do osi morfologicznej pnia. Badanie wykazało deprecjację tkanek drzewnych głównie w części SE pnia na poziomie 6%. Rozkład obejmuje tkanki obwodowe od strony SE. W obrębie badanego poziomu stwierdzono występowanie pęknięć. Drewno zdrowe na poziomie 84%.			
ZALECENIA			
Zabiegi pielęgnacyjne (zalecenia, zakres, zabezpieczenia)			
<ol style="list-style-type: none"> <li>1. Cięcia sanitarne – należy usunąć 100% posuszu z korony drzewa.</li> <li>2. Cięcia pielęgnacyjne na poziomie 10–15%.</li> <li>3. Kolejne badanie metodą VTA rozszerzoną o badanie tomografem akustycznym w terminie 24 miesięcy.</li> </ol>

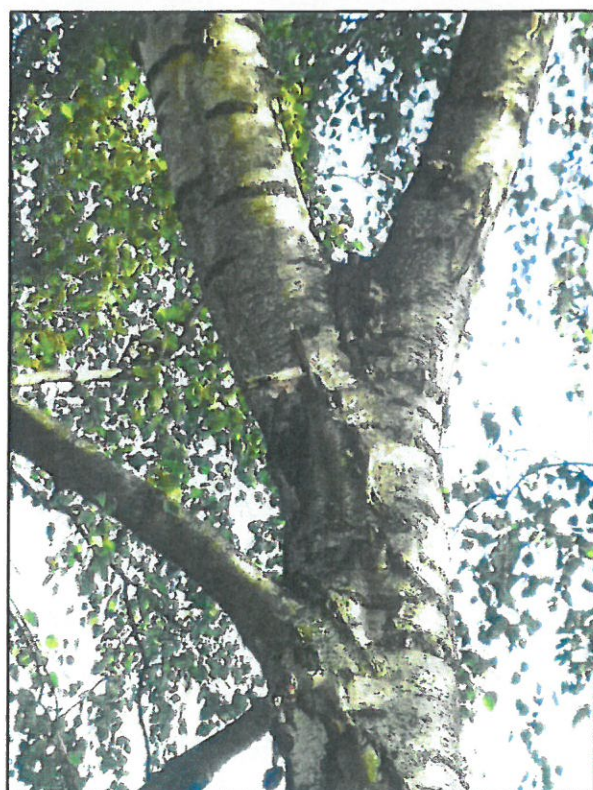
Zdj. 3. Rozwidlenie U-kształtne ze szwem zakorkowym

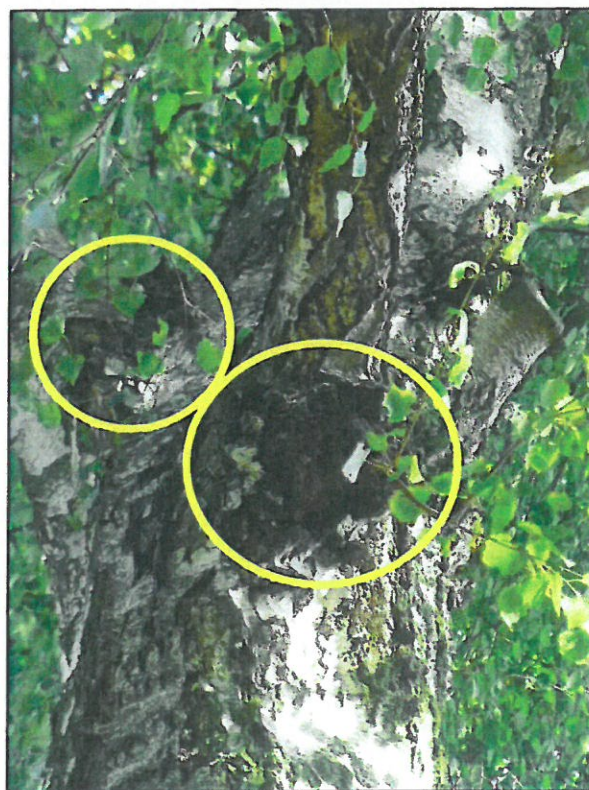
Zdj. 4. Owocniki błyskoporka podkorowego *Inonotus obliquus*

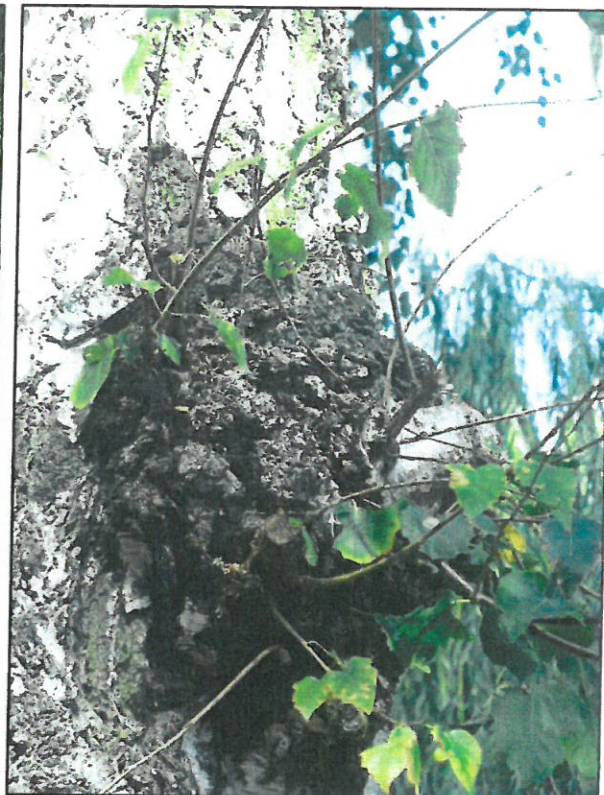
**Zdj. 6.** Pędy regeneracyjne oraz owocnik błyskoporka podkorowego

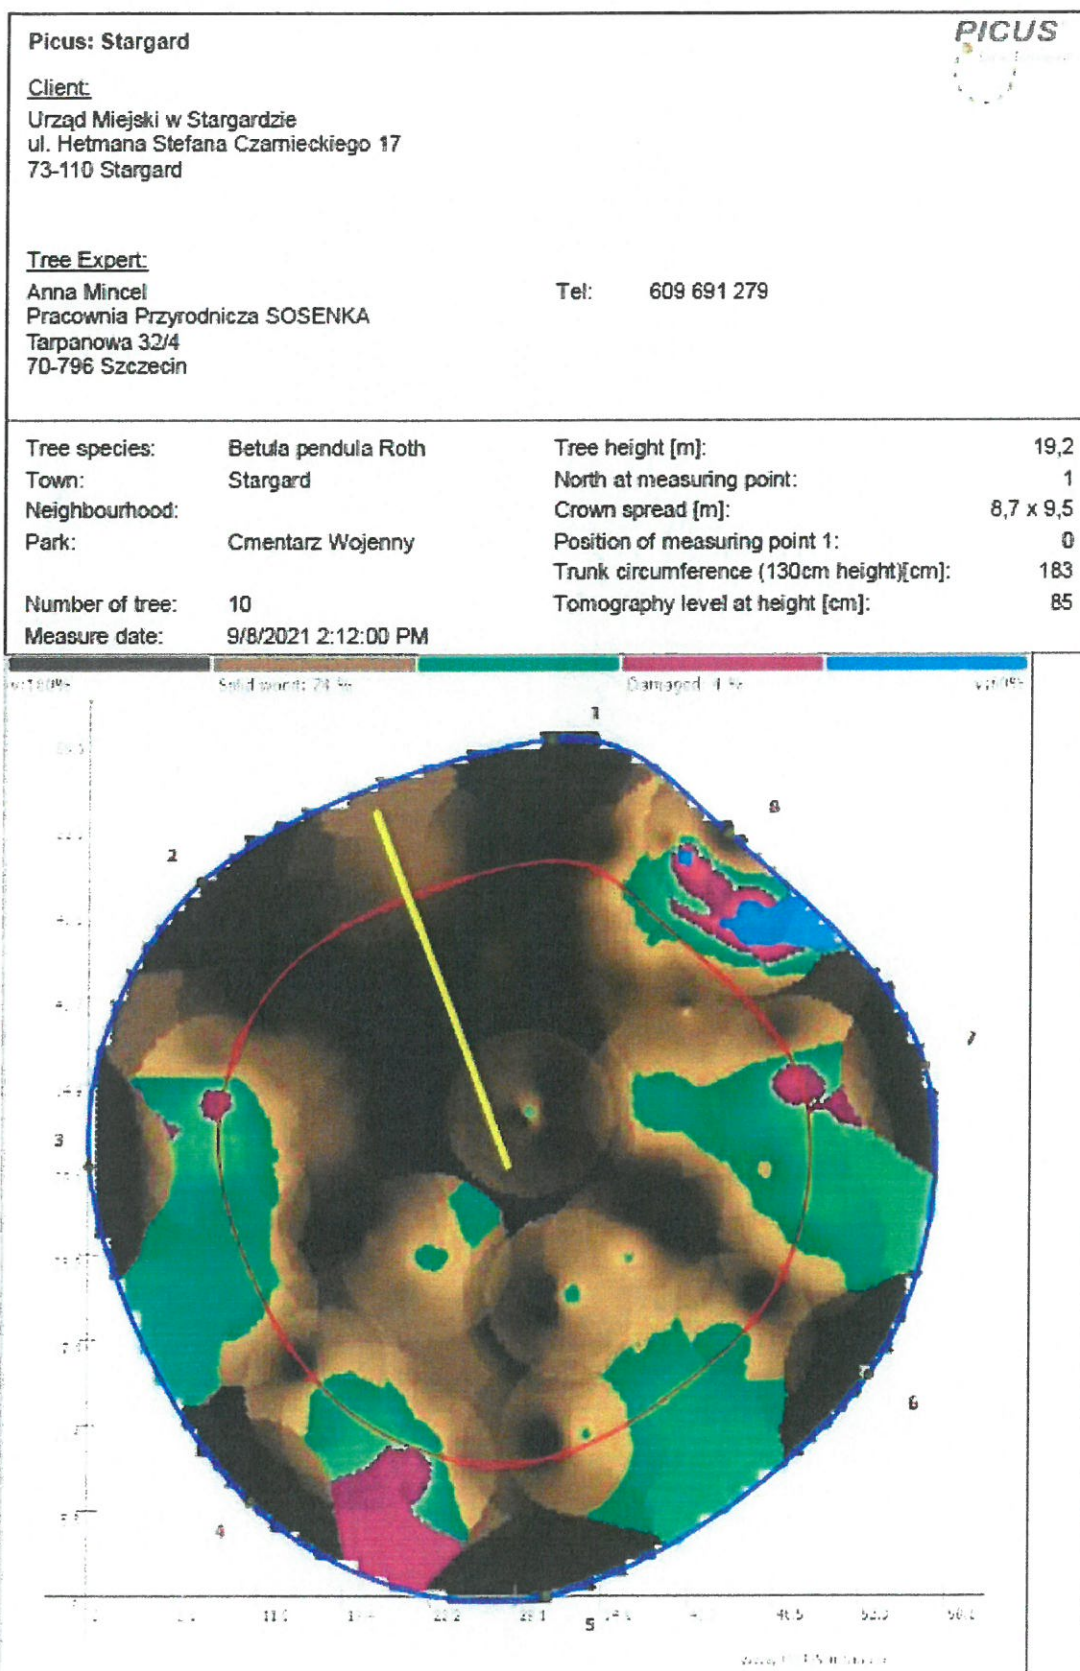
## 11.2 Tomogram drzewa nr 10

PODSTAWOWA DIAGNOSTYKA DRZEWA			
Ocena skali żywotności wg Kasprzaka (2005)	IV	Ocena skali zdrowotności wg Pacyniaka i Smólskiego (1973)	2
Ocena witalności drzewa wg skali Roloffa (1989)	2	Ocena statyki drzewa (klasyfikacja FRC)	C
GATUNKI CHRONIONE			
Owocniki błyskoporka podkorowego <i>Inonotus obliquus</i> .			
BADANIE SPECJALISTYCZNE			
Analiza tomogramu			
Badanie tomografem akustycznym przeprowadzono na wysokości 85 cm od poziomu gruntu w płaszczyźnie prostopadłej do osi morfologicznej pnia. Badanie wykazało rozkład tkanek drzewnych w S i NE części pnia na poziomie 4%. Rozkład obejmuje tkanki obwodowe. W obrębie badanego poziomu stwierdzono występowanie pęknięć. Drewno zdrowe na poziomie 74%.			
ZALECENIA			
Zabiegi pielęgnacyjne (zalecenia, zakres, zabezpieczenia)			
<ol style="list-style-type: none"> <li>1. Cięcia sanitarne – usunięcie 100% posuszu z korony drzewa.</li> <li>2. Stan drzewa należy monitorować.</li> <li>3. Kolejne badanie metodą VTA rozszerzoną o badanie rezystografem oporowym w terminie 12 miesięcy.</li> </ol>
